Budapest, XXI. ker. II. Rákóczi F. út 210235/3 hrsz. szám alatti

Ingatlan

Forgalmi értékbecslése

Összehasonlító-költségalapú módszer

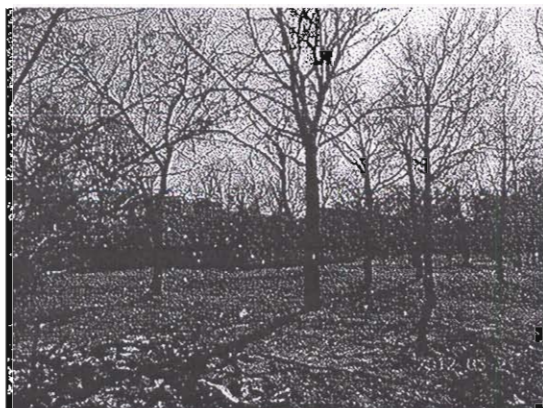
A kerítéssel lezárt terület nyugati sávjában fa sáv van. Szakértőnek nincs információja, hogy ezek közül melyek védettek. A terület jelenleg füves, részben szemetes terület.

Bekerített ingatlanrészen álló fák

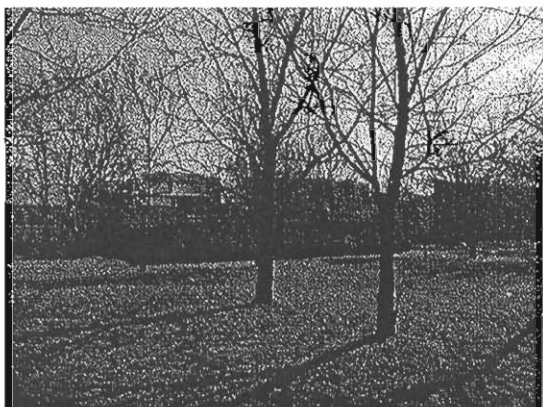
Bekerített ingatlanrészen álló fák

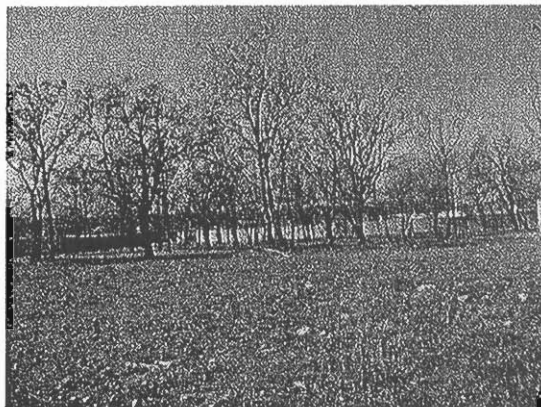
Bekerített telekrész
